Breclav – Funeral Hall

רקע כללי

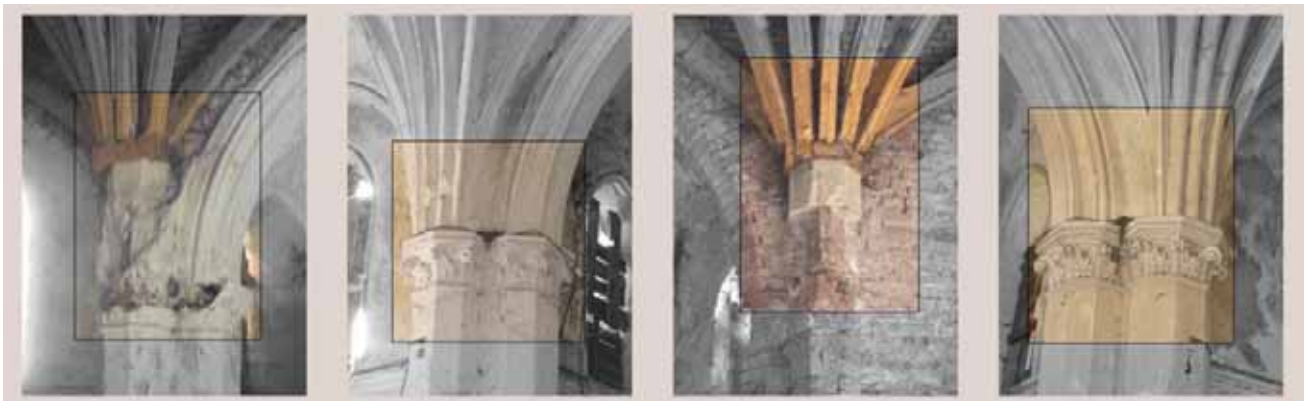
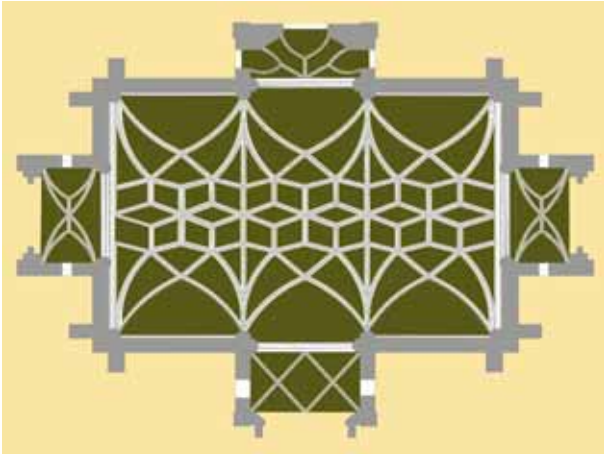
את אותה התפישה שראינו בעיצוב חזיתות המבנה ניתן לראות גם בעיצוב הקמרונות הפנימיים במבנה. כפי שניתן לראות בתיעוד הצילומי, ארבעת העמודים במרכז החלל נמצאו השלבי בליה עוקבים:

- עמוד 1 נמצא כשכל פרטי הסטוקו וגימור הצבע שלו במצב מושלם כמעט
- עמוד 2 נותר עם פרטי סטוקו משולמים אל כמעט וכל שכבת הצבע נמחקה ממנו
- עמוד 3 נחשף הסטוקו באזור הכותרת והתחלת קמרון הגג
- עמוד 4 ניכרת התחלת תהליך הקריסה של תקרת העץ הפנימית וחשיפת שכבות עמוד הלבנים השונות.

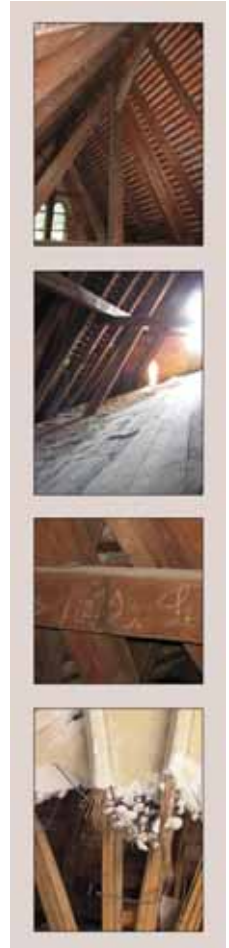
- מצבו הקונסטרוקטיבי העכשווי של המבנה אינו טוב כלל וניתן להגדירו כמבנה בסכנת קריסה עקב שתי עובדות מרכזיות:
- א. מעל ליציאה מספר 2 הרקיב מחבר העץ התומך את קורת גג המבנה ולכן ככל שהזמן עובר המבנה נחלש.
 - ב. אזור התקרה הפנימית שבין האפסיס לכניסה הראשית במצב של קריסה.

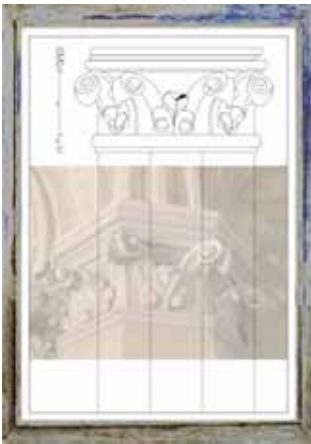
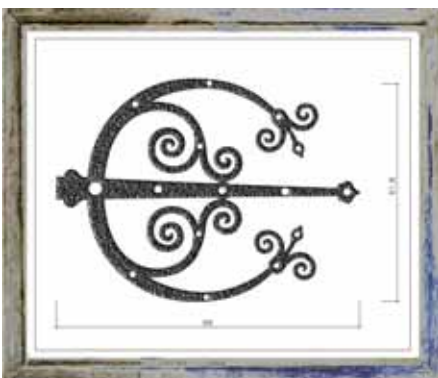
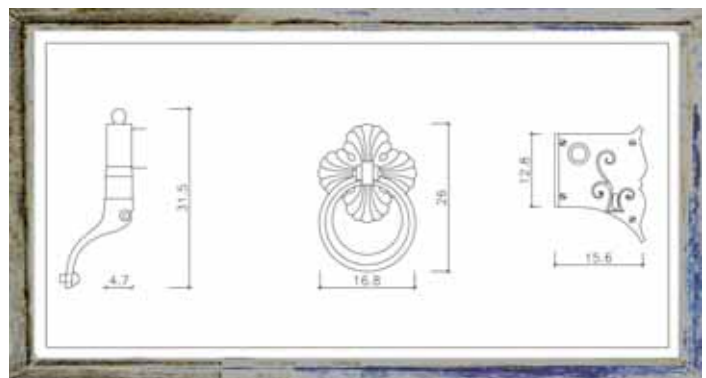
שלושת הדלתות עוצבו בצורה זהה עם כי כיום נדרשת עבודת השלמה רצינית כדי לזהות זאת. בכל דלת הושקעה מחשבה ועיצוב ביצירת הצירים המסיבים, ידית פתיחה, ידית נקישה, מעצור דלת קבוע בריצוף וכן פס פרזול עבה בנקודת החיבור בין שתי הדלתות מעוצב עם סלסולים מושקעים בשני קצותיו.

כיום לא נותרה ולו דלת אחת המצטיינת בכלל המרכיבים, עקב בזיזה וונדליזם. אך ישנו לפחות פריט מקורי אחד מכל הנזכרים לעיל. כל פרטי הפרזול תועדו ונמדדו בקפידה. במקומות נוספים הבחנו בפרטי פרזול דומים כפי שנרחיב בהמשך.
