עבודת שחזור העיטורים בבית הכנסת בסמוקוב

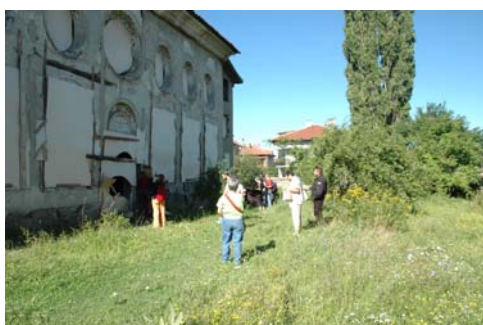
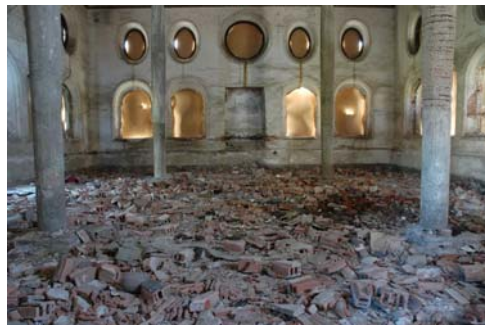
תמונה מס' 1: פנים בית הכנסת וחוץ

נכנסנו אל המבנה המוזנח והמט ליפול דרך שער בית הכנסת שנעקר ממקומו. גם החלונות כולם נעקרו ונבזזו. במקום הפתחים הונחו פיסות קרטון כדי לחסום את הגשם אך הרטיבות חלחלה אל פנים המבנה, שהיה בעבר מפואר מאוד – זאת מעידה תקרת העץ המפוארת שחלקה השתמר.

על הרצפה היתה ערובוביה של לבנים, חלקי קירות שנפלו ושרידים של שריפה. על הקירות היה גראפיטי שרוסס בכל פינה בידי דיירי המקום החדשים (ככל הנראה הומלסים).

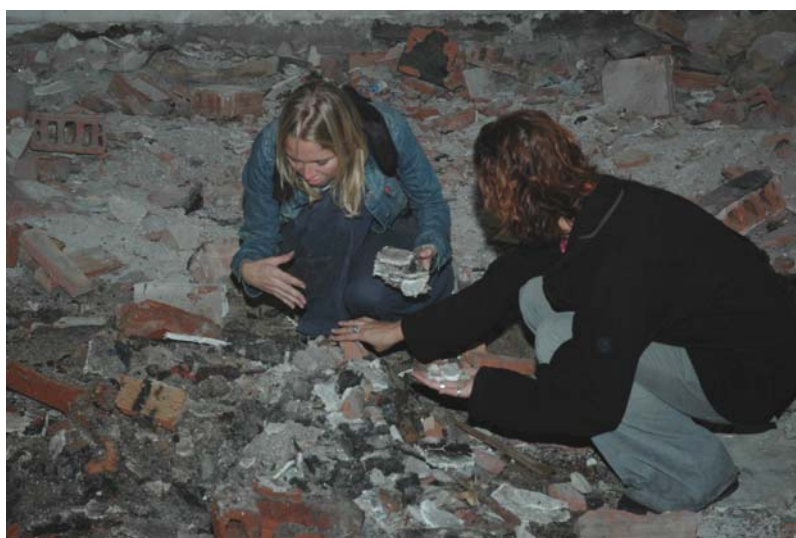
תמונה מס' 2: גילוי פיסות טיח מצויירות

לפתע גילינו, בין ההריסות מבצבצים קטעי צבע. כשהתחלנו לנבור בעפר (שהיה רטוב כתוצאה ממי גשם שחלחלו למבנה), נוכנו לגלות כי מדובר בחלקי טיח.

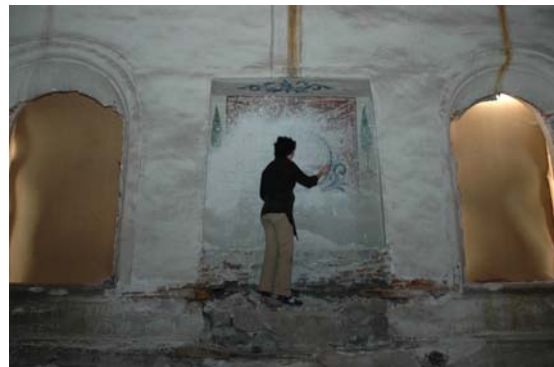
תמונה מס' 3: גומחת ארון הקודש בקיר המזרחי לפני הניקיון ואחריו

עוד גילינו קיר בעל גומחה ושיערנו כי שם עמד ארון הקודש. פולי ניגשה אל הקיר וראתה כתמי צבע מבצבצים מבעד לשכבת סיד. בעזרת מכחול ניתן היה להסיר בקלות את הסיד היבש ולאט לאט נגלה בפנינו ציור מרהיב של נוף עירוני (ככל הנראה העיר האיטלקית נסבר) המורכב מנמל, ים וצמד ברושים מימין ומשמאל.

מאוחר יותר נאמר לנו על ידי פרופסור אלחנן ריינר כי צמד הברושים מסמלים את ירושלים וזהו מוטיב חוזר ונשנה בציורי קיר בגומחות ארון הקודש בבתי הכנסת באזו.

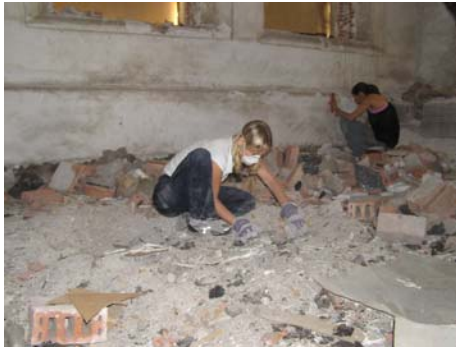
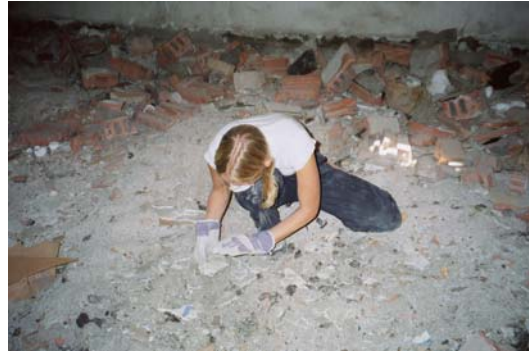
תמונה מס' 4: מיון ראשוני של הפיסות

הטיח היה עשוי מסיד מעורבב בגסות עם חול וקש וניתן היה לחוש בחלקי הקש ובאבנים קטנות (טכניקה טיפוסית לאזור הבלקן). ציורי הקיר צוירו בצבעי טמפרה על טיח יבש. (לא פרסקו).

הצבעים היו רגישים למים וגם ניתנים למריחה במגע יד. רובם היו בשלבים שונים של התפוררות ובחלק גדול מהם ניכרו סימני שריפה.

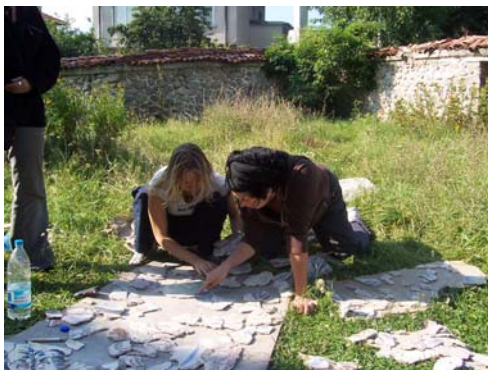
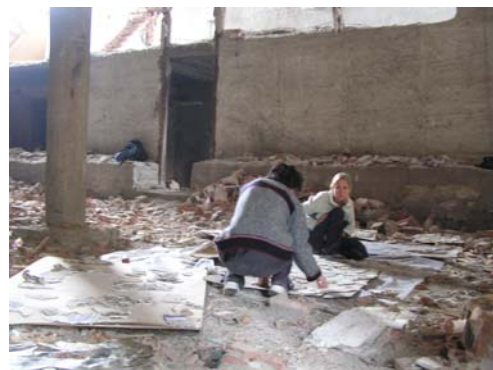
תמונה מס' 5: חלוקת פיסות הטיח לקבוצות על פי צבעים

בימים הבאים, עסקנו בהמשך הוצאת מאות פיסות טיח מכל חלקי הרצפה. מיינו את החלקים למוטיבים וצבעים עיקריים.

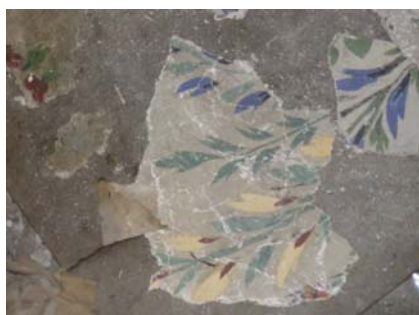
תמונה מס' 7: תיאורים צמחיים

1. קבוצה של תשליבים דקורטיביים דמויי מאנדר.
2. קבוצה של תיאורים צמחיים, פרחים בעיקר.

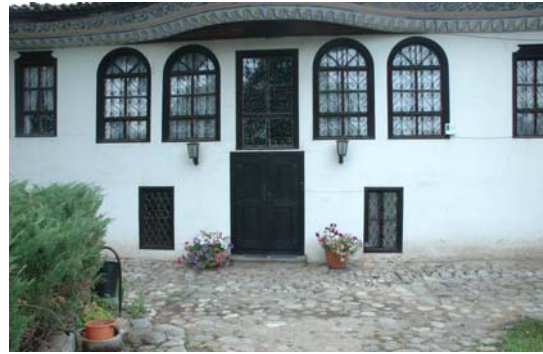
תמונה מס' 8: בית אריה הקטן שנמצא במתחם בית הכנסת

מתוך השוואה לציורי הקיר בבית אריה הסמוך וממסגד בן התקופה (ביראקלי ג'מיה) נוכחנו לגלות מוטיב חוזר של כד שפע אשר מתוכו יוצאים פרחים בשלל צבעים ומינים.

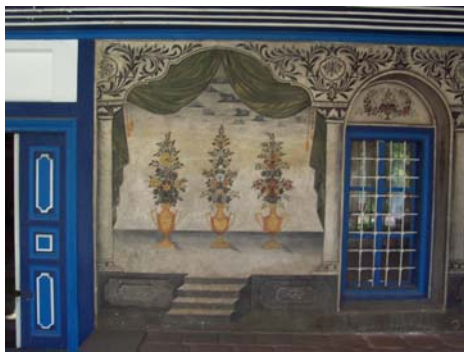
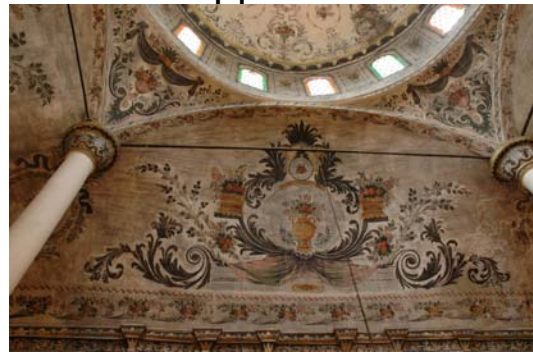
תמונה מס' 9: איורי פנים וחוץ, מסגד ביירקלי

תהליך זה דומה מאוד לתהליך שזיהינו במסגד ביראקלי ג'מיה, אשר נחשף על ידי צוות רסטורטורים בניהול אדריכל מושאנוב בשנות ה-60.

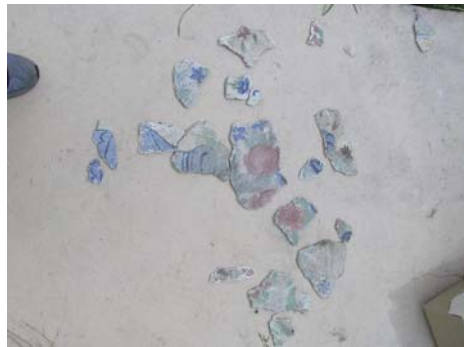
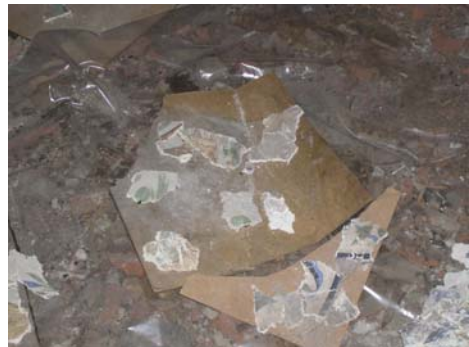
תמונה מס' 10: נסיונות לבניית גופי הכדים

השלב הבא בעבודתינו היה לגלות את סימני הכד. באחת הפיסות התגלתה לבסוף פיית כד והבנו שיש לחפש את גוף הכלי. בנסיון למצוא את גוף הכלי גילינו עוד סימני כד, הפעם כחול. המסקנה הייתה כי מדובר בכמה כדים בצבעים שונים.

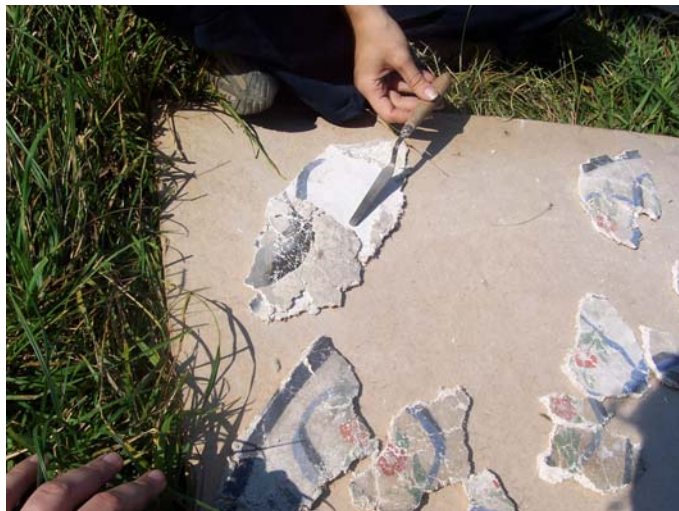
תמונה מס' 11: גילוי שתי שכבות אחת מתחת לשנייה

הסדינים עוררו את סקרנותנו במיוחד לאור העובדה כי הצליחו לשמר חתיכות טיח גדולות יחסית לאלה שמצאנו. כשהתחלנו לנתק בעדינות בעזרת מים וסקלפל (סכין מנתחים) את הבד מהטיח גילינו שבעצם ישנם מקומות בהם הטיח היה בשני שכבות. כשהפרדנו את השכבות גילינו שתי שכבות של ציורים שונות זו מזו !!

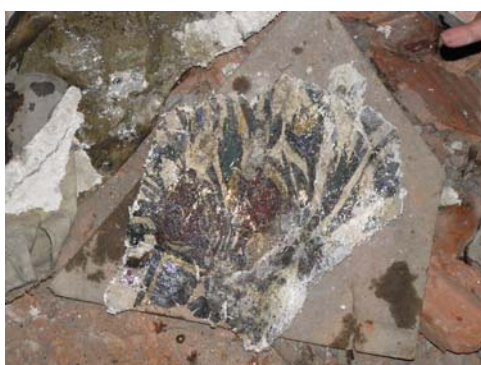
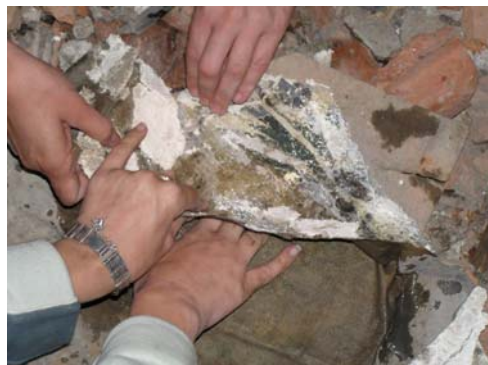
תמונה מס' 12: הסדינים שהודבקו לצורך עבודת הרסטורציה והסרתם

במקביל לעבודת הרכבת הפאזל המייגעת והמיאשת שמנו לב כי בחלל בית הכנסת מגובבים סדינים מטונפים שעליהם סימני רישום דומים מאוד לציורי הקיר. עליהם היו פיסות טיח. שיערנו כי אלה הם שרידים מעבודות רסטורציה שנערכו במקום. לאחר בירור עקשני עם גורמי עירייה שונים קיבלנו הסבר מהאדריכל וסיל קיטוף כי בשנות השישים המאוחרות, הרבה לאחר נטישת הקהילה היהודית את סמוקוב, החליטה עיריית סמוקוב להסב את המבנה המונומנטלי לחלל מוזיאלי. כחלק מעבודות שיקום המבנה נערכו במקום עבודות רסטורציה שאת שרידהן מצאנו באיורים על גבי הסדינים. בשלהי העבודה הוצת המבנה, ככל הנראה בידי תושבי המקום שלא אהבו את היוזמה.

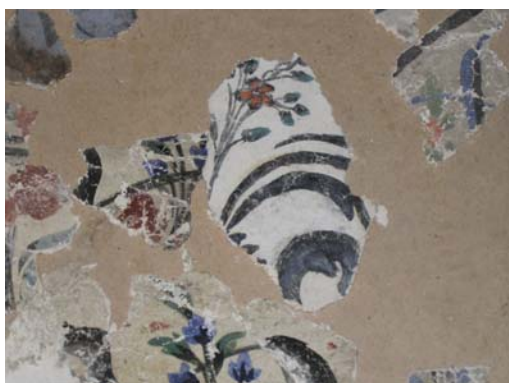
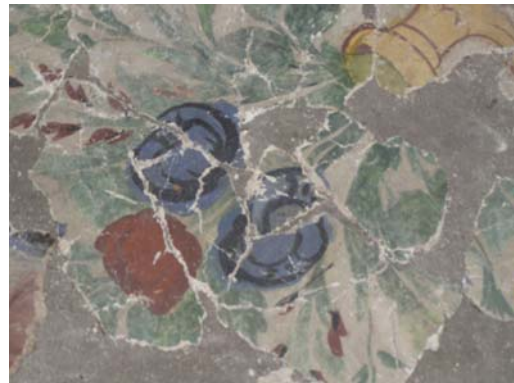
תמונה מס' 13: דוגמאה מהשכבה הישנה יותר והמאוחרת

השכבה התחתונה בעלת אופי מדוייק וצבעים חיים וחזקים (צהוב, ירוק, אדום, כתום וכחול) ואילו השכבה העליונה הייתה עשויה ביד חופשית וצירור מהיר בצבעי כחול שחור ואפור וניכר כי השתמשו במכחול עבה במיוחד.

לא היה כל דמיון באופי בין שתי השכבות – לא בטכניקה ולא בתוכן. אם בשכבה התחתונה תוארו פרחי שפע, בשכבה העליונה צוירו בעיקר צורות תשליב מורכבות מעלים וגסות בצורתן המזכירות במידה ניכרת את עיטורי הקיר בבית אריה.

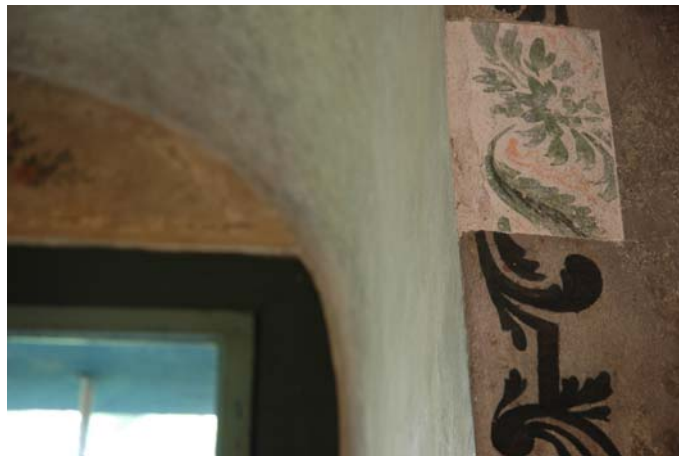
תמונה מס' 14: ציור בשולי חלון במסגד שנחשף בעבודות רסטורציה ומתחתיו שכבת ציור קדומה יותר

בתהליך זה נחשפה שכבה מוקדמת יותר של ציורי קיר אשר טויחה ועליה צוירו ציורים חדשים.

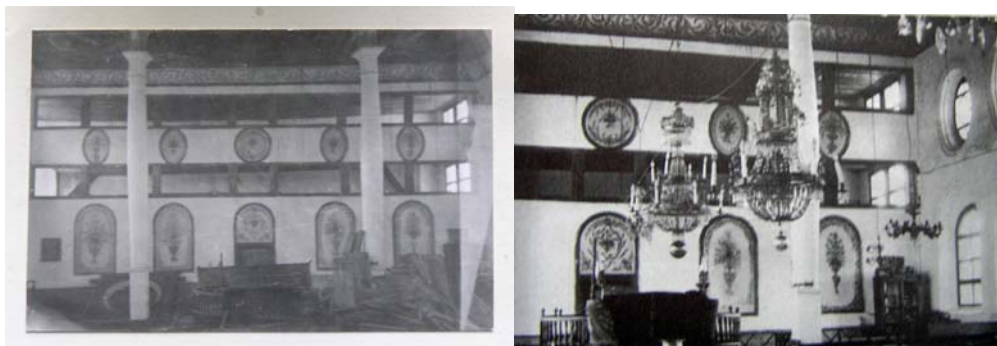
תמונה מס' 15: תמונות בית הכנסת מימים טובים יותר

כל העת המשכנו לחפש צילומים או עדויות על פנים בית הכנסת על מנת לנסות ולהבין איך נראו ציורי הקיר. הישועה נמצאה במשרד הבולגרי לשימור אתרים בסופיה. תמונה קטנה ומטושטשת בה נראה פנים בית הכנסת ובו ניתן לזהות את קיר עזרת הנשים בעלת שתי הקומות, המעוטר כולו בצורות אובליות ועגולות אשר במרכז כל אחת מהן כד שפע.

לצערינו רואים בתמונה רק את צידו הימני של הקיר ואולם הפיסות שליקטנו היו בעיקר בצידו השמאלי. לא הצלחנו להשוות את צורות הכדים שהרכבנו לאלה שבתמונה אך למרות האכזבה שמחנו כי השערתינו בדבר כדי השפע בצורות האובליות הייתה קרובה למציאות.

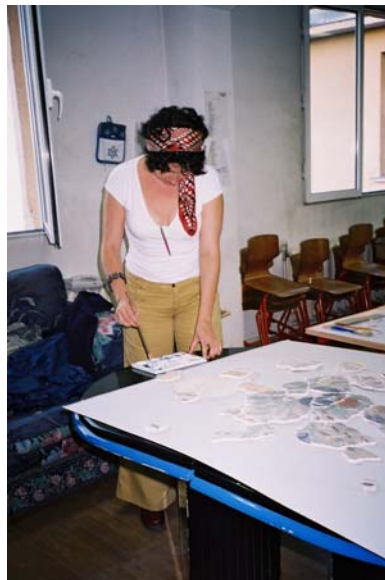
תמונה מס' 16: השלמת התמונה בצבעי מים לאחר הדבקת פיסות הטיח.

לצורך הפרזנטציה החלטנו להראות את הממצאים בצורה המוחשית והאסטטית ביותר. החלטנו להדביק את פיסות הטיח על מצע קרטון על ידי דבק מגע (שום דבק אחר אינו חזק מספיק על מנת להדביק פיסות טיח רטובות). את החלל הריק של הפאזל החלטנו להשלים בעזרת צבעי טמפרה מדוללים מאוד כדי להדגיש את החומר המקורי ומצד שני להשלים לצופה את התמונה במלואה.

השילוב של המאנדריים עם כדי השפע אינו נאמן למציאות – מקומם של המאנדריים היה ככל הנראה בין הקיר לתקרה. (כפי שניתן לראות בבית אריה)

סדר הפרחים בכדי השפע לא היה תמיד ברור באופן וודאי אך למרות זאת החלטנו להציגו בצורה זו על מנת להמחיש בצורה הטובה ביותר את אוירת פנים בית הכנסת.
