Breclav – Funeral Hall

רקע כללי

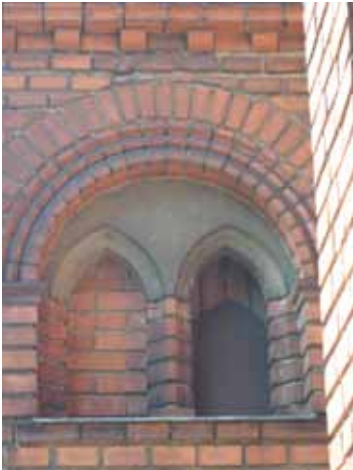
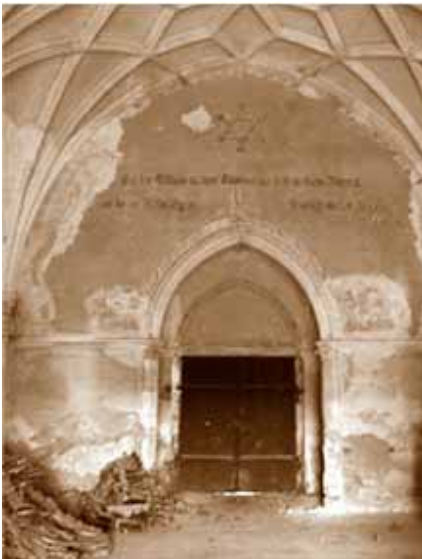
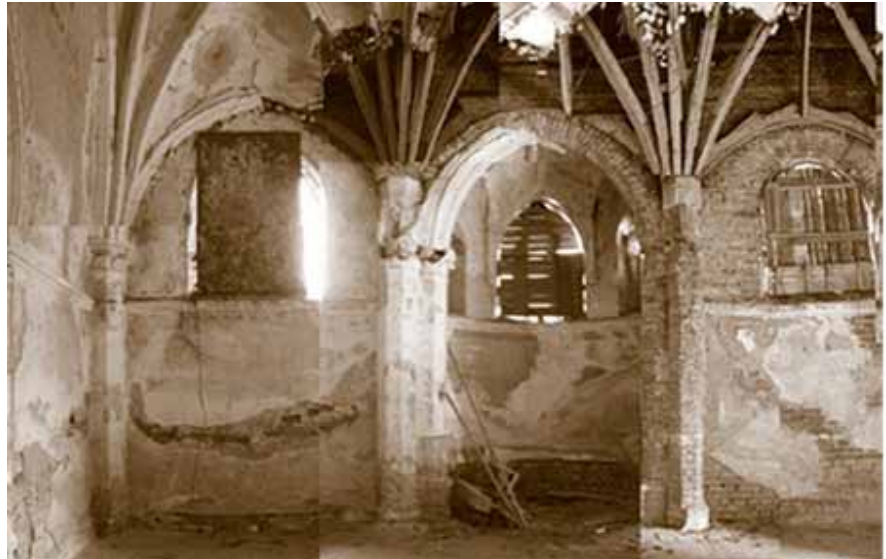
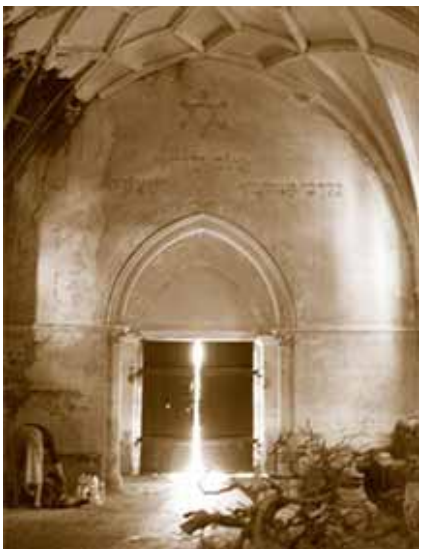
סדר החזיתות לפי כיוון השעון החל מהתמונה הימנית העליונה: מזרחית, דרומית, צפונית, מערבית

ישנם מספר פערים בין עיצוב חזיתות הפנים לחזיתות החוץ. שנעשו על מנת לשמור את שלמות חלל הפנים וחזיתות החוץ. דוגמא לכך מהווים חלונות הגלריה בחזית הראשית אשר מבט קרוב דרך החלונות המנופצים מגלה כי באמצעם עוברת תקרת העץ הפנימית. דוגמא נוספת מהווים חלונות ביפורה קטנים בחלל הכניסה, הנראים כחלון בודד מבפנים וזוג חלונות (עיורר + קיים) מבחוץ.

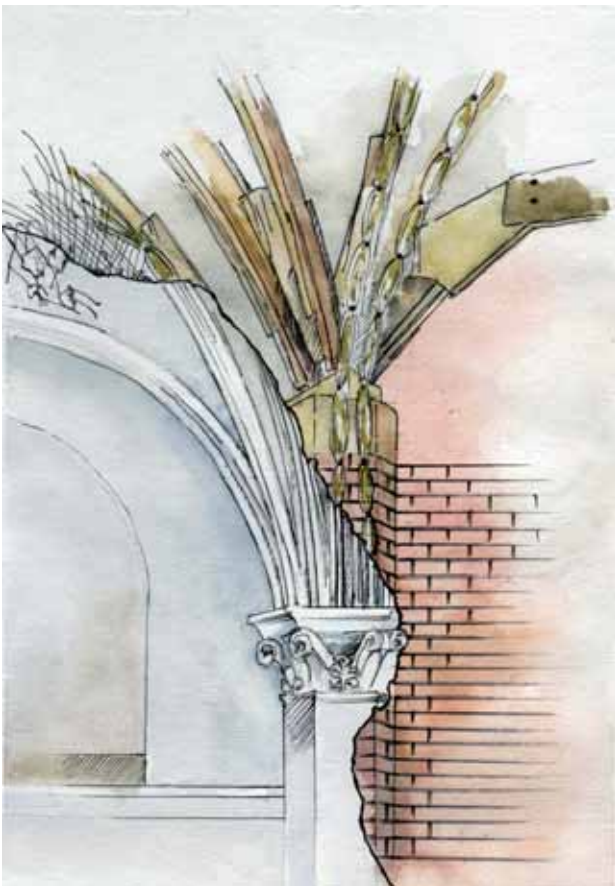
כל צלע עץ מורכבת מארבעה קרשים מאוגדים יחד אשר נפסקים בגבהים שונים וכך מאפשרים את יצירת הקמרון העגלגל למרות שכל קרש הינו ישר באופן פרטני. על צלעות העץ מוסמרו במסמרי פלדה מסיבים אגדי קש כדי למלא נפח ולקשור את הסטוקו אליו בצורה טובה יותר, משתי סיבות עיקריות: א. הקש סופח את המים בסטוקו הלח ולכן ההתקשרות חזקה יותר. ב. לקש פני שטח מחוספסים יותר מעץ ולכן הסטוקו נתפס טוב יותר ונקשר אל הצלעות. בין צלעות העץ נמתחה רשת לולים ועליה הונח הסטוקו שבין צלע לצלע. צלעות הסטוקו לא נעשו באתר, אלא נוצקו בתבנית, ורק הותאמו זו אל זו במקום. ניתן עדיין להבחין במישקים בין תבנית לתבנית. באופן דומה לכך הוצבו כותרות העמודים. לא ניתן להבחין באבן הנושאת את הקשתות כלל בחציו השלם של המבנה.

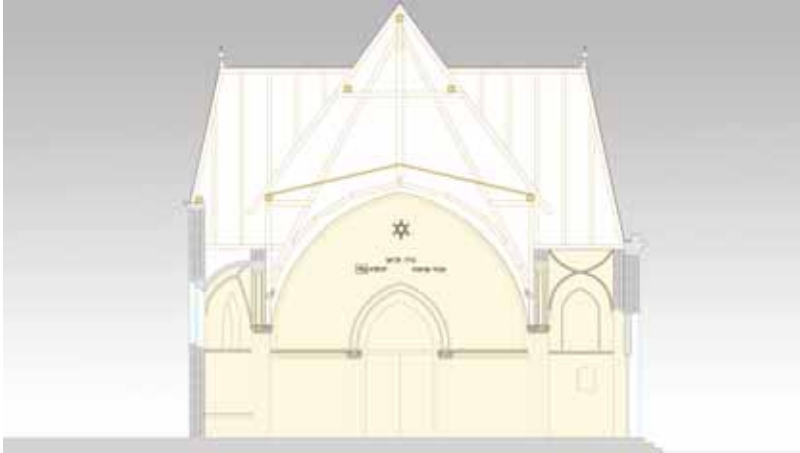
חתך מזרח- מערב

קונסטרוקציית גג הרעפים נשענת על מוט עבה מרכזי מקביל לרצפה עליו נשענים ארבעה עמודים אנכיים. עמודי עץ אלו שנונים על קודקוד גג העץ הפנימי. צלבי עץ מחזקים את העמודים ומחברים אותם אל הקורות המגיעות לגג מכותרות העמודים שהוזכרו קודם. ראה/י שני חתכים מצורפים.
